ESTRUTURAS DE COBERTA DA ARQUITETURA RELIGIOSA EM PERNAMBUCO TIPOLOGIA, PATOLOGIA E CONSERVAÇÃO PREVENTIVA

PEREIRA, Renata Lopes

Palavras-chave: estrutura de cobertura/ tipologia/ patologia/ igrejas pernambucanas

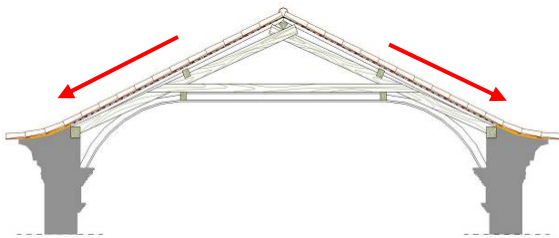
Fig.1 Tesoura *Canga-de-porco*.
Desenho ilustrativo da autora em Janeiro de 2003.

O tipo de estrutura portante mais encontrado nos 29 monumentos visitados em Pernambuco, representando 46% do universo pesquisado, foi a *canga-de-porco* (Fig.1). O grande inconveniente dessa técnica, apesar de tratar-se de tipos de estruturas diferentes, é apresentar o mesmo problema do caibro armado, encontrado com frequência nas estruturas das cobertas em Ouro Preto, segundo Paulo Santos. A ausência da linha baixa para trabalhar a tração, presente em ambos os casos, faz persistir o problema do empuxo lateral sobre as paredes, contribuindo para sua rotação.

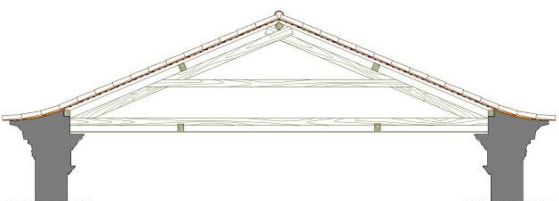
Fig.2 Tesoura *Canga-de-porco* com linha baixa.
Desenho ilustrativo da autora em Janeiro de 2003.

O segundo tipo mais encontrado, representando 24% dos monumentos visitados, foi a *canga-de-porco* com linha baixa (fig.2).

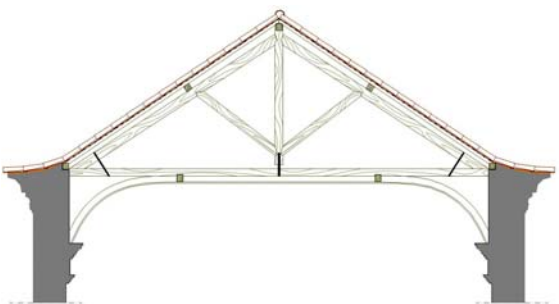
Fig.3 Tesoura *Pendural*.
Desenho ilustrativo da autora em Janeiro de 2003.

O sistema do tipo *Pendural* (Fig.3), encontrado em 5 naves e 4 capelas, por possuir esforços normais à alvenaria, é considerado o mais estável, pois não apresenta risco aos monumentos quanto ao problema das rotações das paredes.

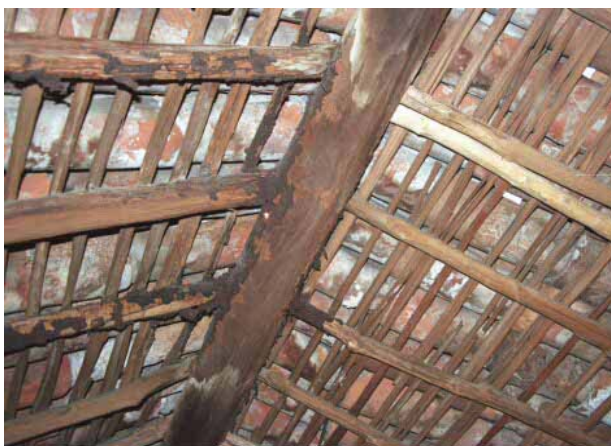
Fig.4 vista parcial da estrutura secundária da cobertura da Igreja de N. Sª. das Fronteiras/Recife (caibro roliço e ripa de imbiriba). Foto da autora. Setembro/2002.

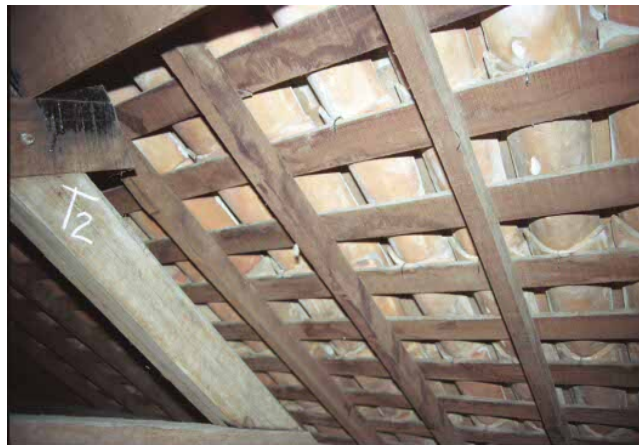
Em Pernambuco, segundo análise dos monumentos levantados, 45% das naves e 48% das capelas das igrejas visitadas, possuem caibro serrado, substituindo os caibros roliços originais; enquanto que 55% das naves e 52% das capelas possuem ripão ou ripa de madeira serrada em substituição às de *imiriba*. Se esse processo continuar e de alguma maneira não se deixar algum testemunho, no futuro, veremos extinta a categoria do *saber fazer*, tão defendida por Carlos Lemos.

Fig.5 vista parcial da estrutura secundária da cobertura da Igreja de N.Sª. da Conceição da Congregação Mariana/Recife (caibro serrado e ripão). Foto da autora. Outubro/2002

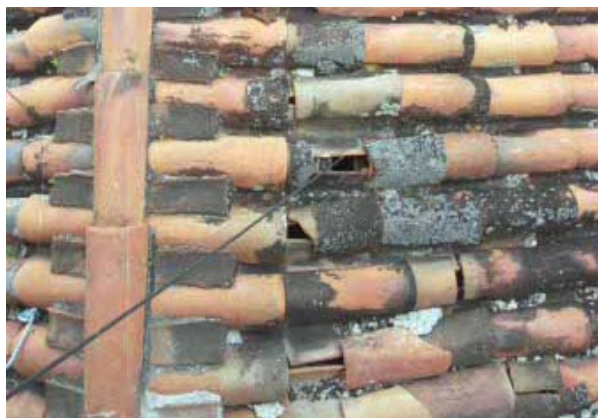
Fig.7 Aspecto geral do recobrimento da Igreja da Matriz de Santo Antônio/Recife. Foto da autora. Setembro/2002.

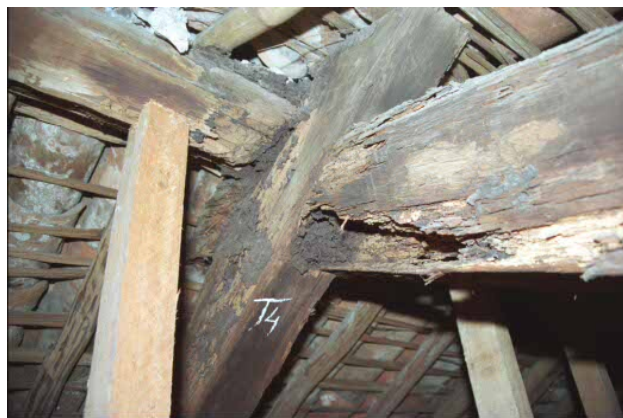
Fig.8 Detalhe do encontro das asnas da tesoura da cobertura da Igreja de N. Sª. das Fronteiras. Foto da autora. Setembro/2002.

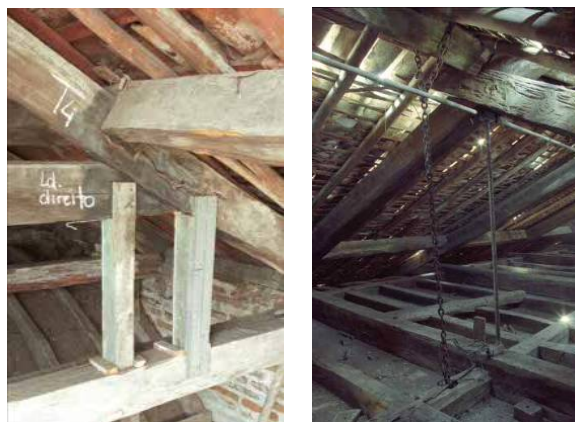
Fig. 9 e 10 Desvão da capela-mor da Igreja de N.Sª. da Boa Vista/Recife e fixação inadequada do forro à cumeeira através de uma corrente entre duas tesouras da nave da Igreja da Matriz de Santo Antônio/Recife. Fotos da autora. Setembro/2000.

utilizadas nas peças que compõem o madeiramento, à adição de cargas extra no conjunto da estrutura, bem como à deterioração da peça pelos fungos e térmitas, provocando seu desabamento parcial ou até total. No caso de alguns monumentos religiosos, esse tipo de lesão é provocado pela fixação inadequada do forro à estrutura da cobertura.

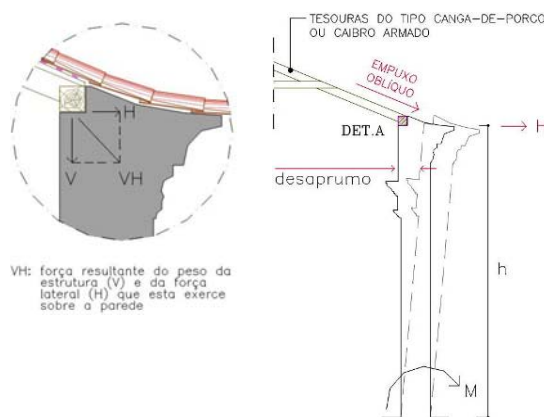
A lesão mais grave, denominada *empuxo* lateral, proveniente de sistemas abertos como, por exemplo, a tesoura do tipo *canga-de-porco* ou *caibro armado*, descarrega obliquamente as forças nas alvenarias, pelo fato de não possuírem a linha baixa para trabalhar a tração no sistema. Esses esforços horizontais (VH), que nada mais são senão a resultante do peso com a força lateral exercida na parede, provocam nas alvenarias um momento de giro na base da parede igual a $M = VH \times h$, onde VH é o *empuxo* horizontal e h , a altura da parede de apoio dessa estrutura.

Fig.11 e 12 Detalhe dos esforços sobre a parede e Esquema da rotação da parede. FONTE: Almeida, Frederico. *Mosteirinho de Paudalho*

O problema do *empuxo* oblíquo foi considerado a mais grave das lesões, uma vez que, se a parede estiver *instável*, pode comprometer a estabilidade do monumento. A única solução eficaz é se, de fato, a estrutura configurar uma treliça, que é um triângulo indeformável com nós articulados. Contudo, a linha baixa não necessariamente precisa ser um elemento que precise ficar encoberto, pois a única solução viável para essa estrutura não causar prejuízos à concepção definida *a priori* seria a utilização de *forros* estritamente horizontais.

Em Pernambuco, *tirantes* metálicos tracionando as paredes resolveram os problemas mais graves, sem qualquer preocupação estética. Entretanto, em alguns países da América espanhola a solução adotada para eliminar esses perigosos *empuxos* foi bastante curiosa. Um tratamento de entalhe foi feito na madeira da *linha baixa*, a qual atravessa a *nave* e funciona como elemento decorativo e integrante da composição do trabalho do *forro*, normalmente em *gamela*, resultando numa elegante solução estética de um problema técnico da estrutura.

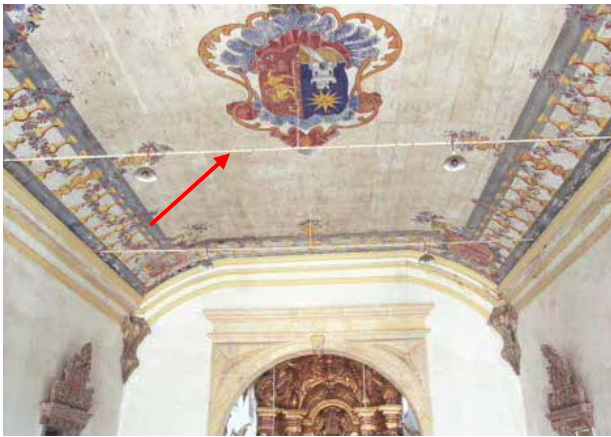
Fig.13 Vista parcial do forro da nave do Mosteiro de São Bento de Olinda. Fotos da autora. Setembro/2000.
