UM MÉTODO ALTERNATIVO DE LEVANTAMENTO E AVALIAÇÃO DE DANOS EM EDIFICAÇÕES DE VALOR HISTÓRICO

LOPES PEREIRA, RENATA

Prefeitura do Recife. Diretoria de Preservação do Patrimônio Cultural – DPPC/ SECULT
Pátio de São Pedro, nº25. São José. Recife. CEP: 50.020-220
Renatalopes@terra.com.br

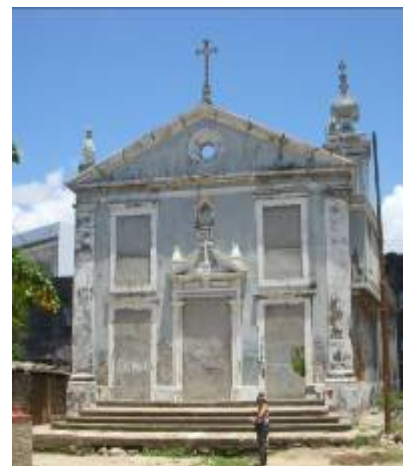
Figura 01: Vista frontal da Igreja do Pilar. Foto da autora. Abril/2008

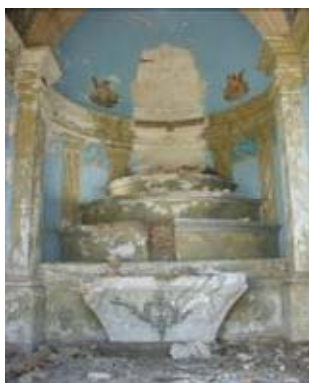
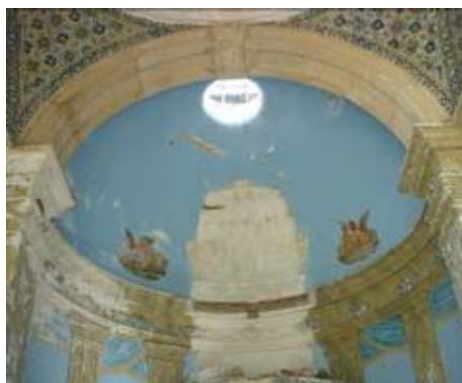
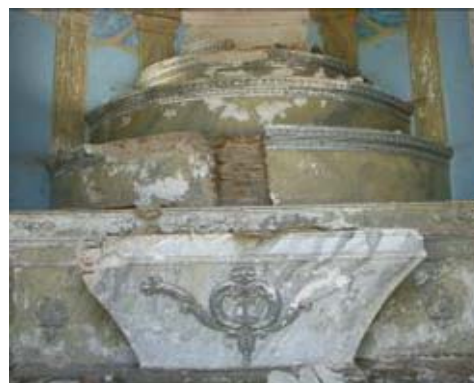
Ficha Nº. 03: DANOS - BENS INTEGRADOS

SUPERFÍCIE: m² (todas as faces) Dimensões: h = L = P = (m)

Material/ Técnica:

Tijolos cerâmicos, argamassa, pigmento/ Alvenaria, estuque, pintura

Ficha Nº.3 – Danos dos Bens Integrados: na ficha Nº.1, ficam desconsiderados todos os bens integrados, uma vez que o mesmo necessita de análise específica. Sendo assim, a ficha Nº.3, por analogia, supre todas as necessidades para avaliação de todos os danos de todos os bens integrados elencados pelo autor do projeto, quantificando em metro quadrado (m²) ou metro linear (m), conforme o caso, cada patologia. Ao final de todas as fichas, uma planilha síntese dá o resultado total de todos os danos encontrados em todos os bens integrados do monumento.
